新庄國小學生通學危險路段及因應對策

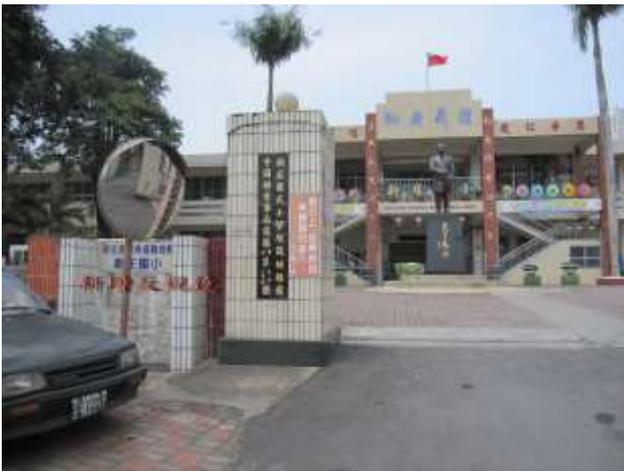
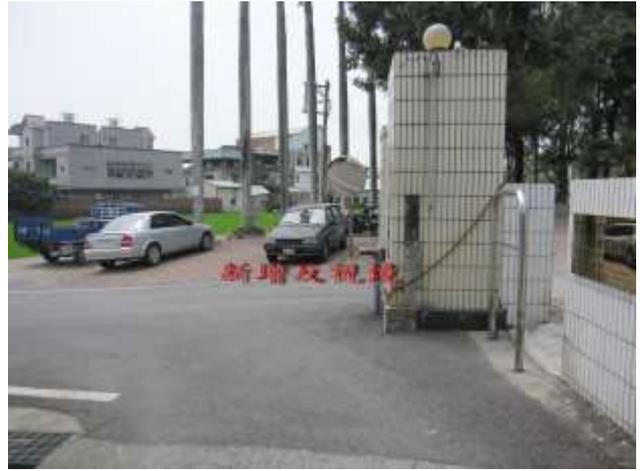
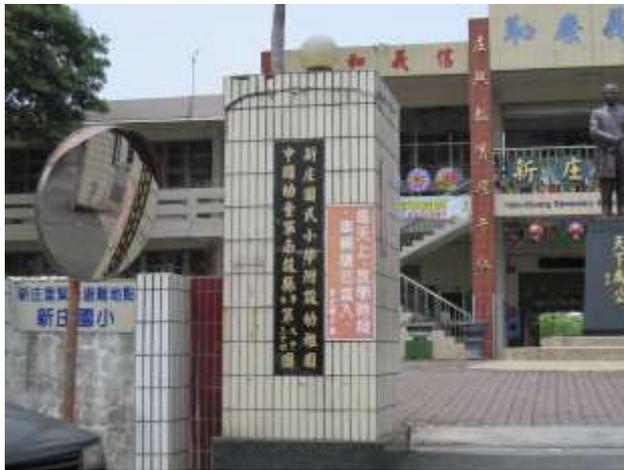
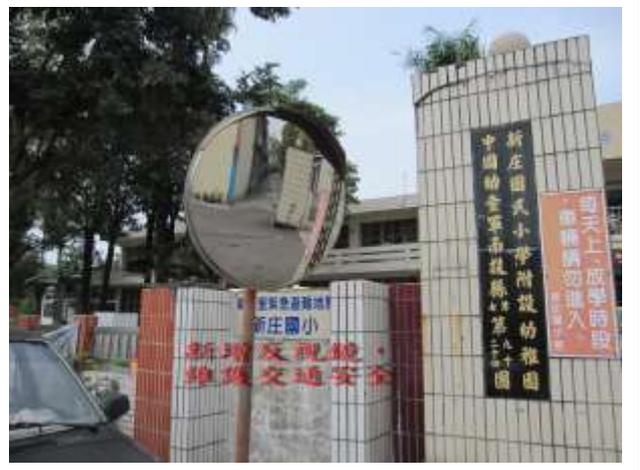
地點：新庄國小校門前左側巷道

說明：此巷道設置於學校圍牆邊，其出口位於學校左側，當汽、機車從巷道駛出時，在校門口經常是險象環生。此外，巷道狹窄造成視線死角，易發生車禍。

1. 放學時，請導護生在校門前注意是否有車輛，以有效管制學生出入之交通安全狀況。
2. 照片左方目前已增設加裝反視鏡，以避免車禍的發生。

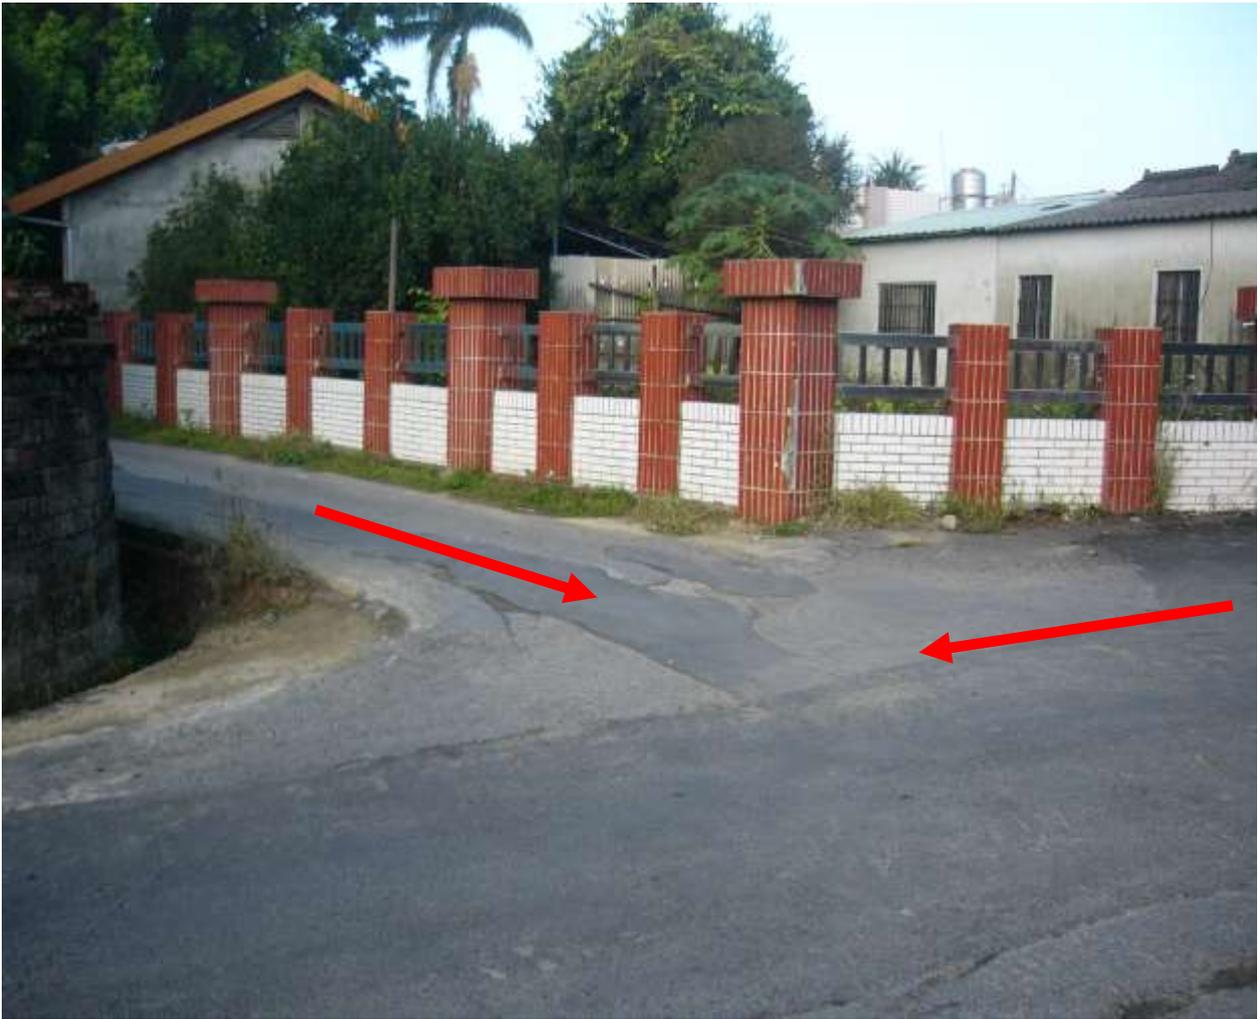
地點：新庄三路與新庄二路交會口

說明：此巷道亦是沿著學校圍牆，特色為「狹小」，造成人、車進出不便，且在轉角處有視線死角，是容易發生事故的巷口。

1. 對騎腳踏車的同學及接送學生的家長進行宣導，出入此路口請盡量慢行，並多加注意路況。
2. 已裝設反視鏡。

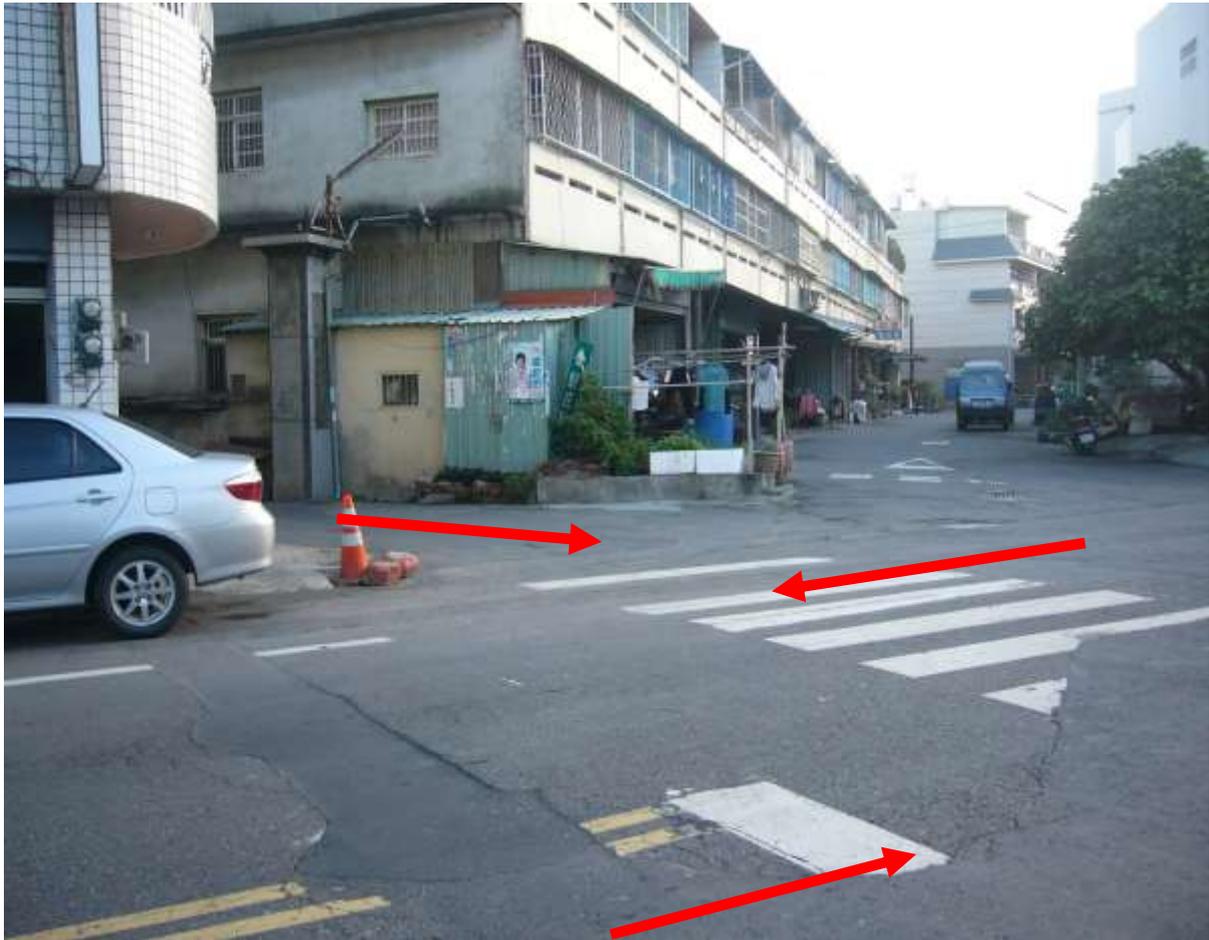
地點：芬草路一段與新庄國小校門前新庄三路交叉路口

說明：此路口位於新庄三路與芬草路之交會處。每逢學童上、放學時，除了草屯商工學生或上班民眾的人車之外，亦有「彰化客運」公車行駛此路線，交通流量甚大。而本校導護老師站崗所在處，只有閃光號誌，致使本校導護工作執行困難，常見車輛疾駛而過，甚或部分民眾無視導護老師的指揮，逕行通過路口，學童上下學可謂是「險象環生」。

1. 張貼海報宣導告知學生學校附近危險路段，並對學生進行宣導，並以書面資料告知家長，注意此路段的行車安全。
2. 安排導護老師與志工引導學生通過此路口。

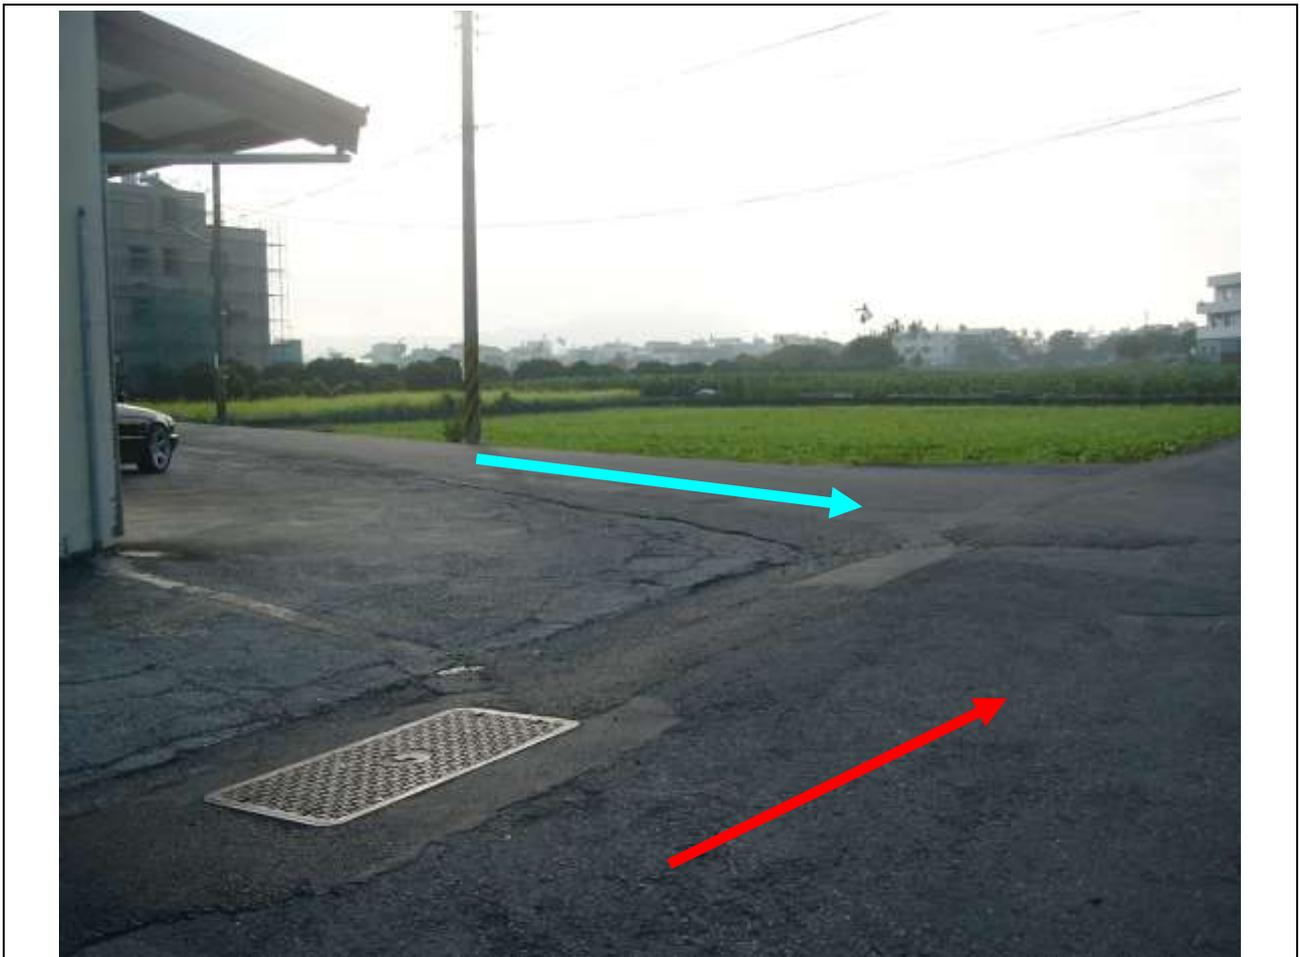
地點：中投公路平面道路與新庄國小側門巷道交會口

說明：中投公路銜接平面道路，部分路段與本校側門巷道有一交會路口，此路口有一棟房屋，造成視線死角，人、車通過此交叉路口時，因為不易察覺不同方向是否有車輛駛來，容易發生車禍。

1. 中投公路平面道路與新庄國小側門巷道交叉處，增設紅色或黃色燈警告號誌。
2. 以海報告知學生學校附近危險路段，並對學生進行宣導，並以書面資料告知家長，注意此路段的行車安全。
3. 目前照片右方轉角處已設有反視鏡，增加了行車安全性。
